# pelipal

# 980-001121

MOT-980-001121S1 A4  
Datum 02/03/17

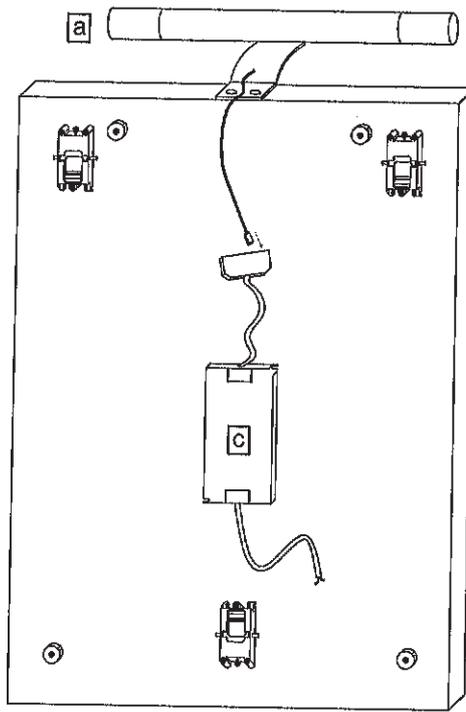
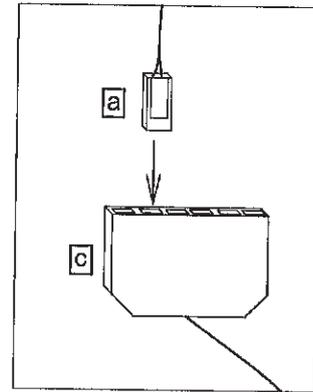
2.

T15 Spiegel  
Hausnetz

T32 Achtung! Der Netzanschluss muss in einer Anschlussdose erfolgen.

T33 Der Elektroanschluss des Schrankes ist unter Berücksichtigung der **VDE 0100 Teil 701** von einem Elektrofachmann durchzuführen!
